# Suokannan rautatiesilta – Vanhan teräspalkkibetonisen laattasillan koekuormitus

Liikenneviraston tutkimuksia ja selvityksiä 40/2013

**Joonas Tulonen: Suokannan rautatiesilta - Vanhan teräspalkkibetonisen laattasillan koekuormitus.** Liikennevirasto, infra- ja ympäristöosasto. Helsinki 2013. Liikenneviraston tutkimuksia ja selvityksiä 40/2013. 166 sivua ja 9 liitettä. ISSN-L 1798-6656, ISSN 1798-6664, ISBN 978-952-255-346-1.

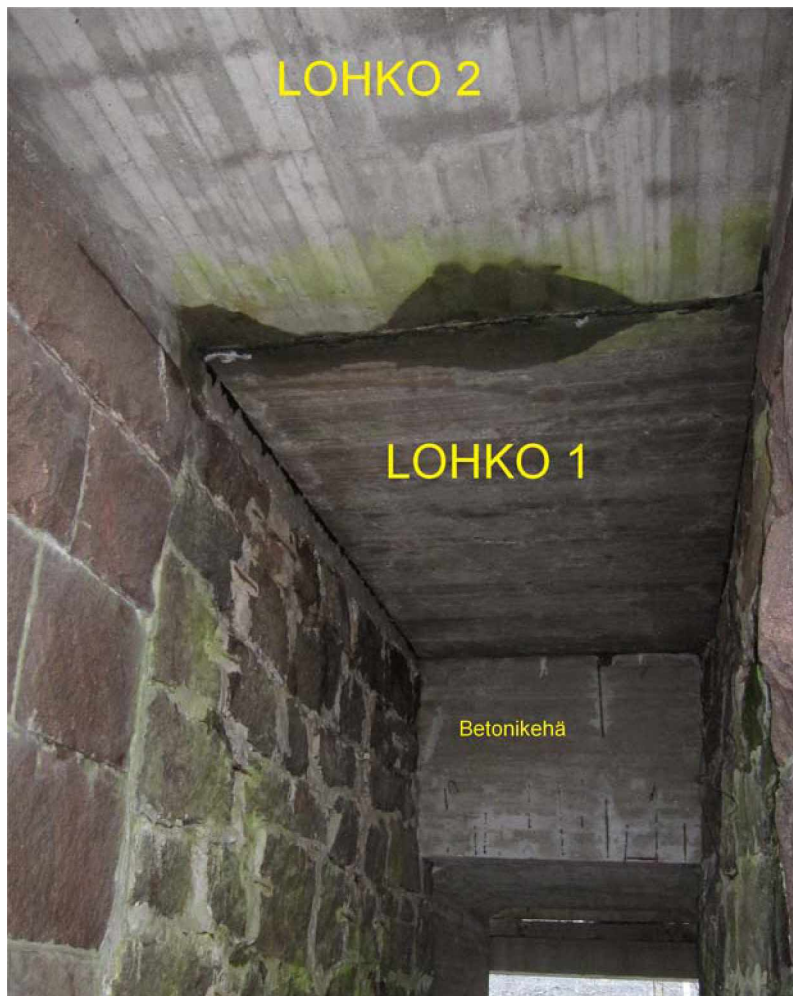
Kuva 4.2 Siltalohkojen alapinta huhtikuussa 2011[Kuva: Heikki Luomala]

Osa edellä mainituista havainnoista on esillä kuvassa 4.2. Rakenne vaikutti olevan kohtuullisen hyvässä kunnossa ottaen huomioon sen iän. Vieressä ollut 60-luvulla rakennettu betonikehän betonista oli irronnut huomattavasti betonia rakenteen pinnalta terästen korroosion vuoksi.

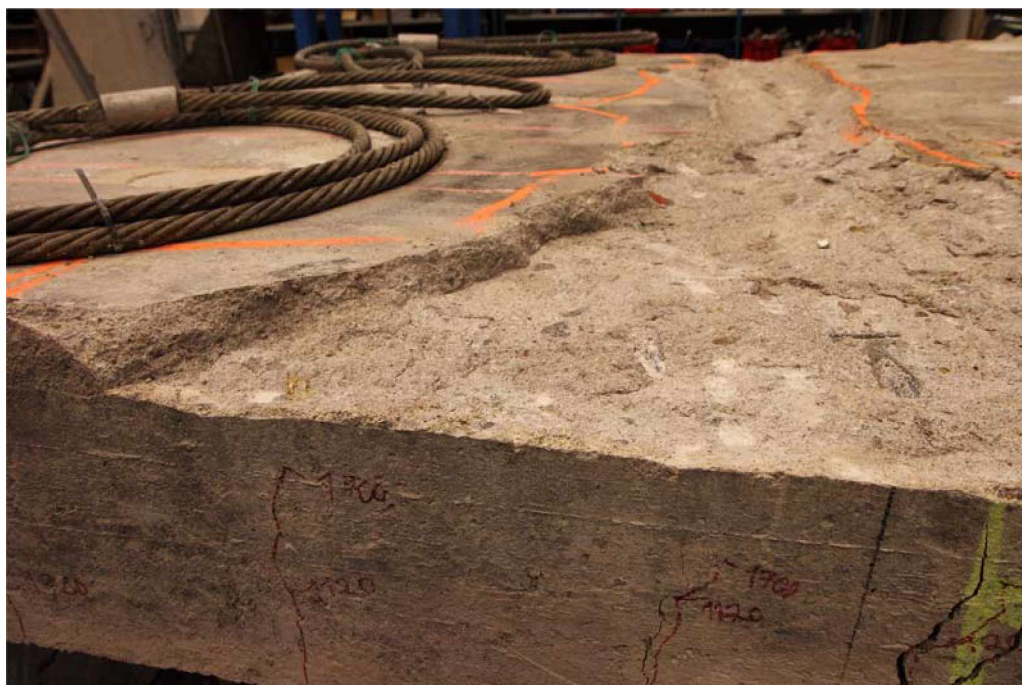
Kuva 4.15 Lohkon 2 murtopinnan betonia

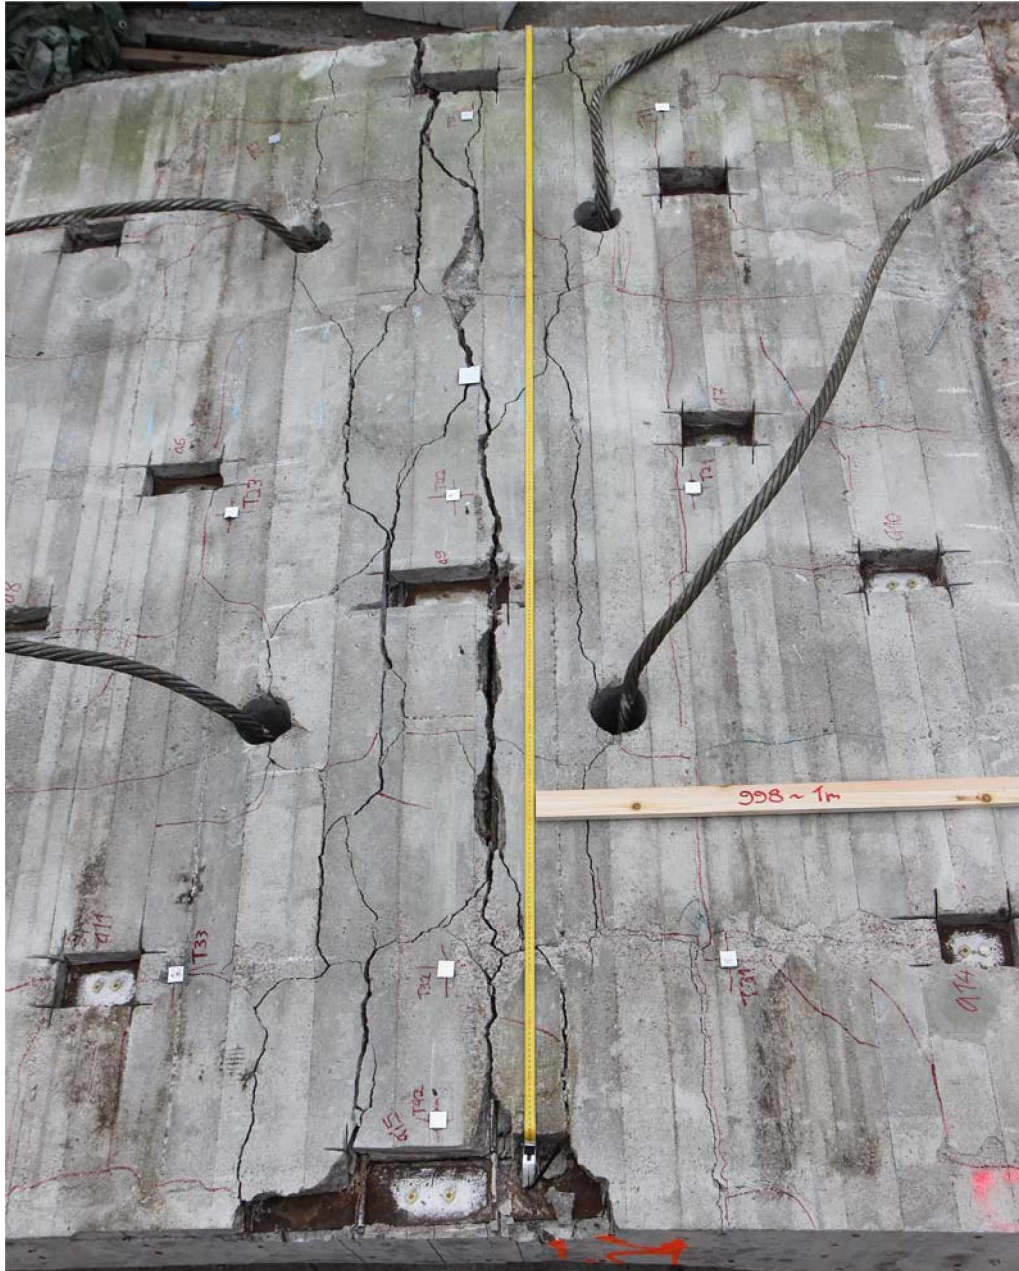
Kuva 4.16 Lohkon 2 alapinnan halkeamat

Lohko käännettiin ympäri kuormituksen jälkeen, jotta rakenteen halkeilusta saataisiin parempi kuva. Valokuva lohkon 2 halkeilleesta alapinnasta on esitetty kuvassa 4.16. Suurimmat halkeamat keskittyivät rakenteen keskelle, jossa teräksen myötäminen oli ollut suurinta. Halkeilua oli kuitenkin havaittavissa koko alapinnan alueella. Pääsuun-

nan halkeamat (kuvassa suunta alhaalta-ylös) keskittyivät poikittaisten terästen kohdalle, eli niiden välinen etäisyys oli n. 200 mm. Rakenteessa oli myös runsaasti pituussuuntaisia halkeamia, jotka ulottuivat aina lähelle tukia asti. Aivan rakenteen keskellä, ei poikittainen halkeilu ollut kovin suurta. Teräspalkin TP2 (kuvassa toinen alhaalta) ja kuormitustankojen reikien kohdalla poikittainen halkeilu oli voimakkaampaa. Alueella esiintyi myös muutamia vinoja halkeamia, mikä voi kertoa kuorman epäkeskeisyydestä johtuvista poikittaisista rasituksista. Myös reunalla R2 (kuvassa ylhäällä) oli havaittavissa poikittaisesta taivutuksesta aiheutunutta halkeilua jännevälin keskellä.

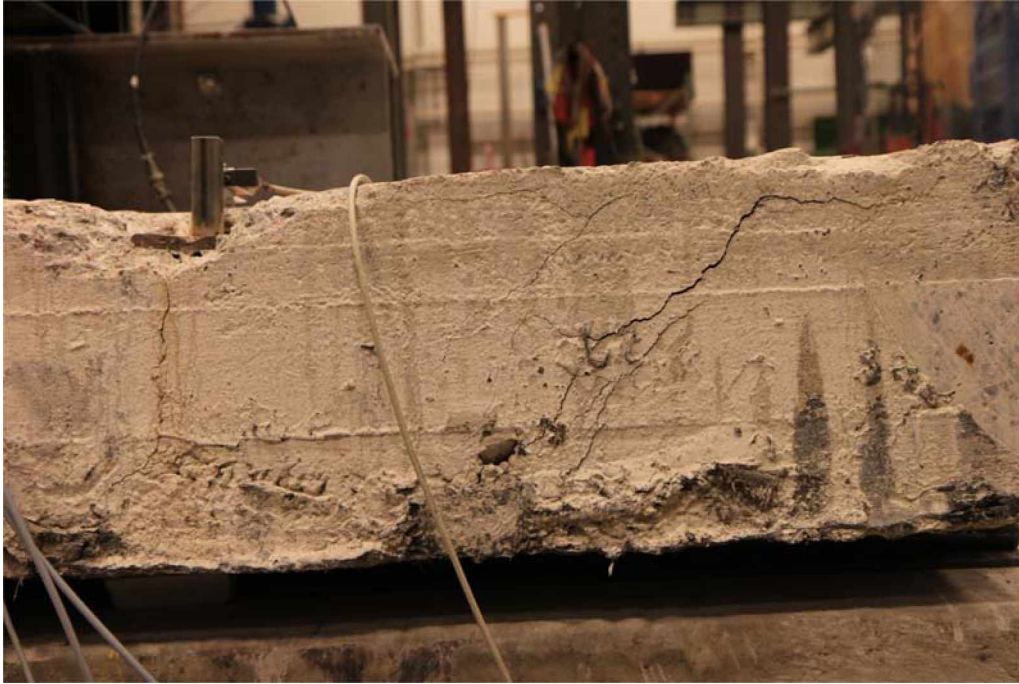
Kuva 4.21 Lohkon 1 tuki T1 ja laatan vääntömomentin aiheuttamia halkeamia.

Poistettaessa kuormitusjärjestelmä lohkon päältä havaittiin, että rakenne oli murtunut yläpinnasta reunalta R2 kuormituspalkin reunan R1 puoleiseen päähän. Kuormituspalkin alueella murtopinta oli pysynyt viivakuormien sisällä. Reunalla R2 murtokuvio oli levinnyt, mikä todennäköisesti johtui betonin irtoamisesta palkin yläpinnasta murren jälkeen pituussuuntaisen leikkauksen vuoksi. Kuvassa 4.22 näkyy lohkon yläpinta kuormituksen jälkeen. Kuvassa reuna R2 on vasemmalla, tuki T1 alareunassa ja reuna R1 oikealla.

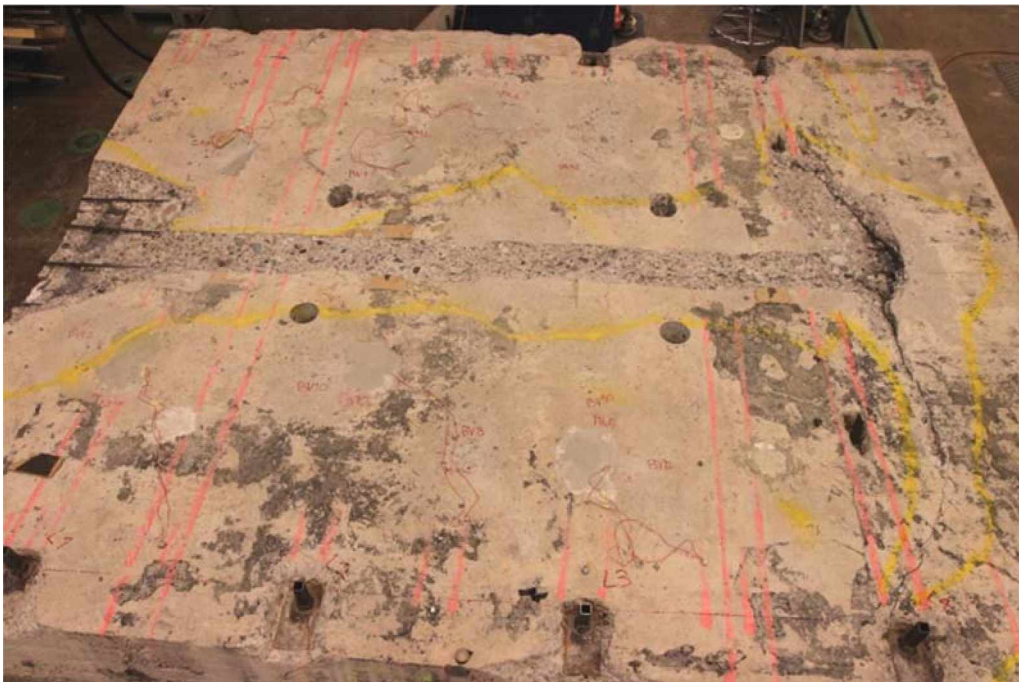
Kuva 4.22 Lohkon 1 murtopinta

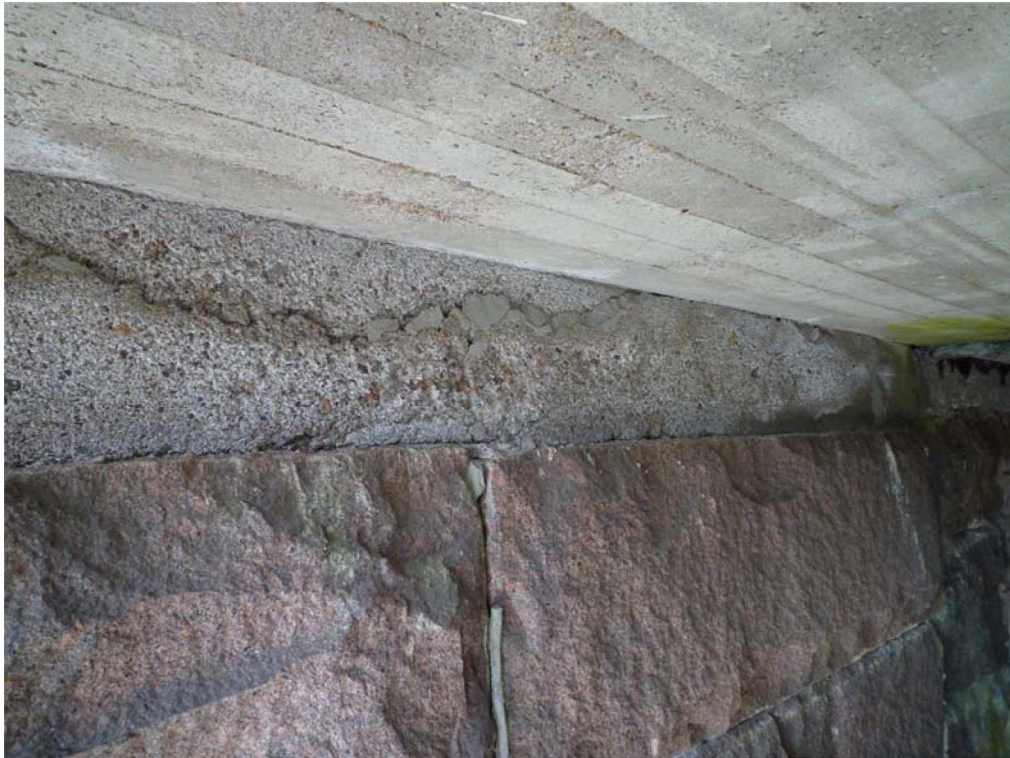
*Kuva 2 Lohkon 2 tuella T1betoni oli haljennut*

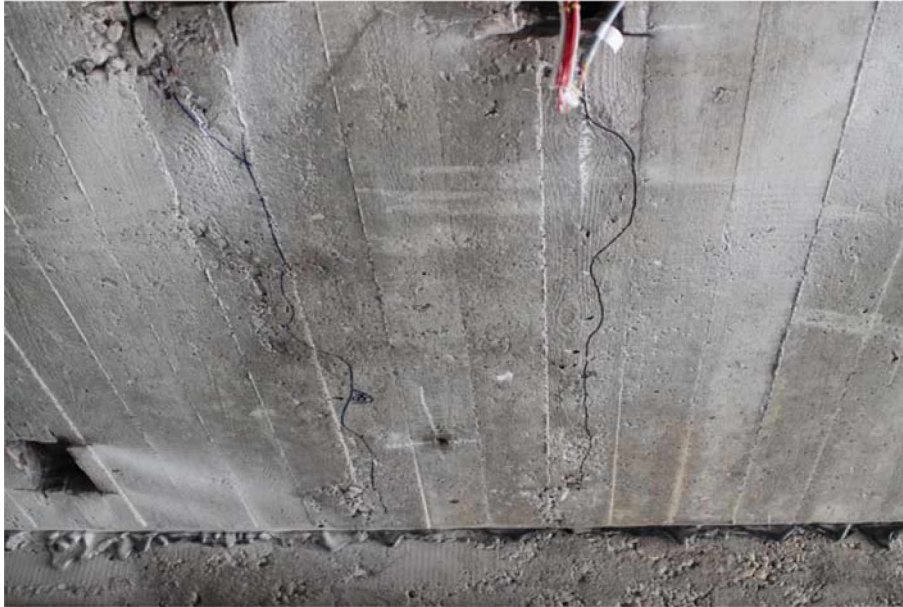
*Kuva 7 Palkkien kohdalla näkyi muutamia pituussuuntaisia halkeamia*

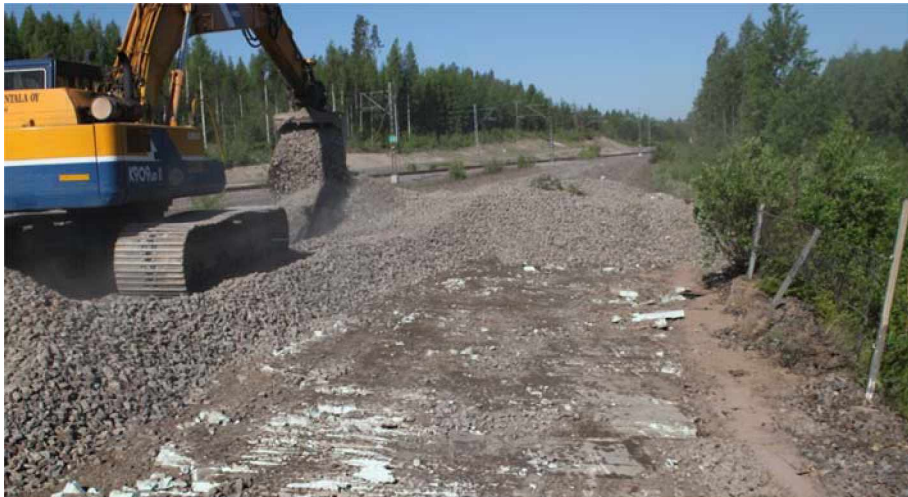
*Kuva 8 Siltapaikan purkaminen aloitettiin tukikerroksen poistamisella. Viereisen betonikehän ja osittain lohkon 1 päällä oli routaeristeitä*

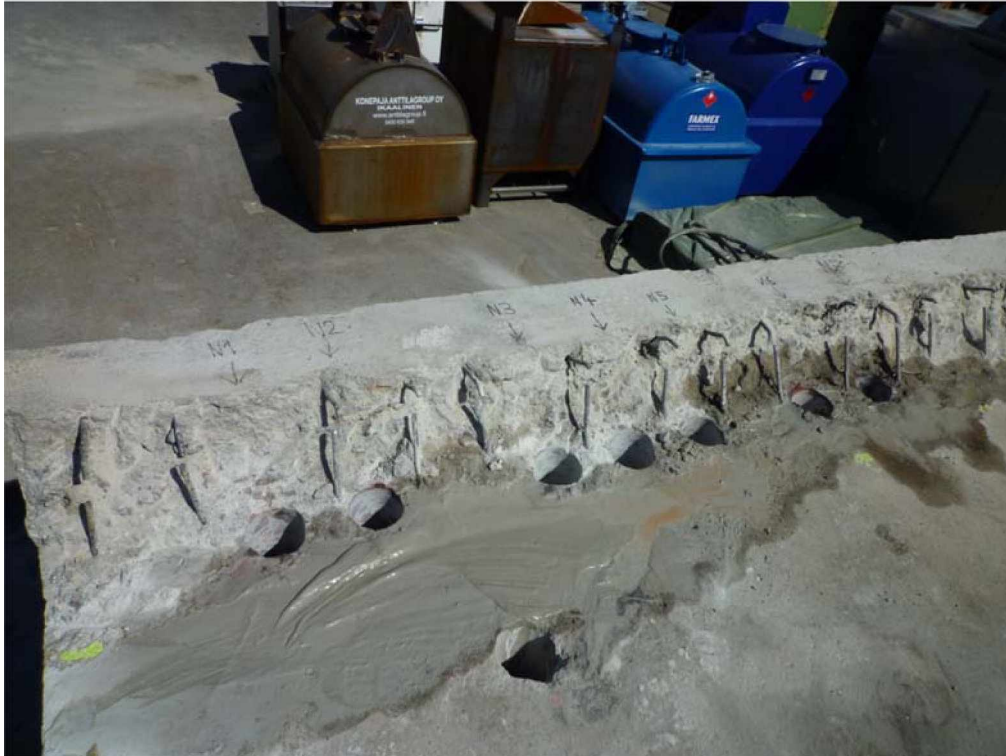
*Kuva 1 Lohkon 2 betonin puristuslujuuden mittaukseen käytettyjen näytteiden ottokohdat*

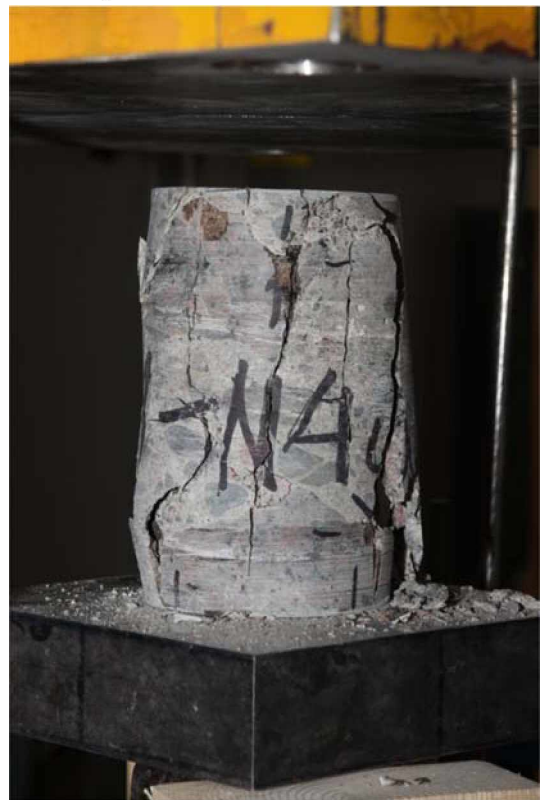
*Kuva 10 Näyte L1-N4y murren jälkeen, pitkittäinen murtotapa, halkeamat kulkevat suurien runkoaines rakeiden läpi*

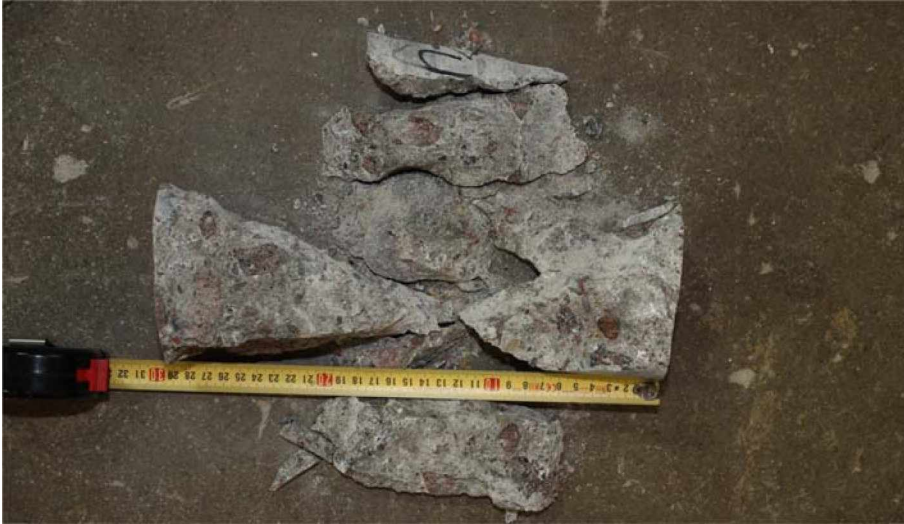
*Kuva 11 Murtuneen kappaleen osien kartiomaaisuutta näytteessä L2-N7y*
